CEFET/RJ
AUDIN

RELATÓRIO DE AVALIAÇÃO

Seção de Saúde e Segurança do Trabalhador (SESST)

Projeto de Auditoria: Segurança contra incêndio e pânico

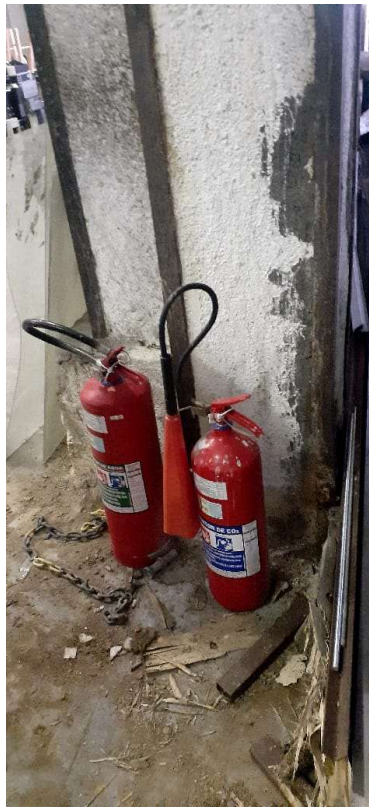
Analisando o ambiente, a maioria dos extintores encontra-se com acesso desobstruído (79,41%) e visível (58,82%), contudo a maior parte dos extintores não se encontrava corretamente instalado (52,94% - alguns estavam no chão, outros com acesso obstruído por armários), como ilustram o gráfico e as fotos a seguir.

Figura 2- Extintores no chão

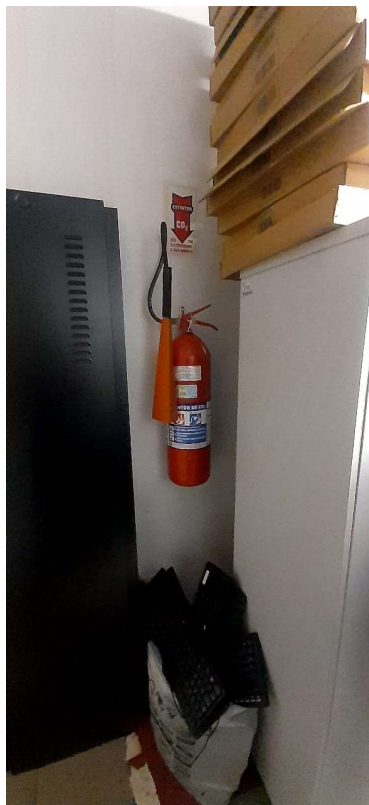
Figura 3 - Extintor com acesso obstruído

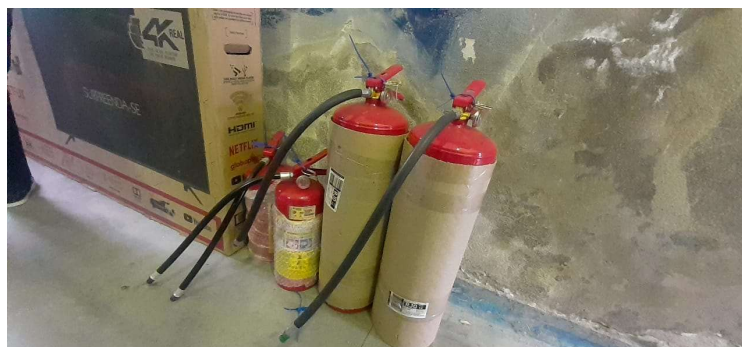
Foram identificados no almoxarifado 2 (dois) extintores do tipo AP 10 litros, com seus respectivos tombos: 114139 e 114140, contudo tais extintores não constavam na lista previamente enviada pela SUPRE-MG e SESST e o responsável pela SUPRE-MG nos relatou que os mesmos não estavam sob sua responsabilidade e informou que seriam direcionado para a área acadêmica.

Figura 4 - Extintores armazenados no almoxarifado de MG

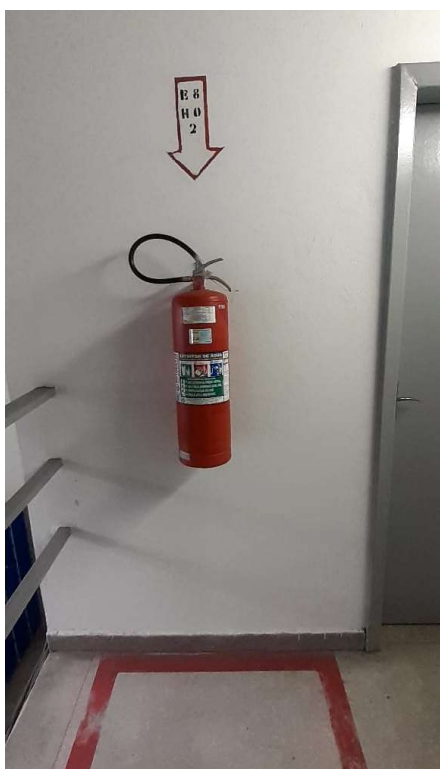
Em termos de sinalização, observou-se que não há sinalização para saída em caso de incêndio e também que não há placas indicando o tipo de extintor a ser utilizado em 88,24% dos extintores inspecionados. Atualmente, praticamente a totalidade de sinalização do tipo de material extintor é por meio de pintura na parede e esta maneira é considerada inadequada pela SESST, com base nas recomendações de Segurança, o que justifica o alto percentual de extintores com sinalização em não conformidade, como demonstrado no gráfico e fotos a seguir.

Figura 6 - Sinalização do tipo de agente extintor pintado na parede

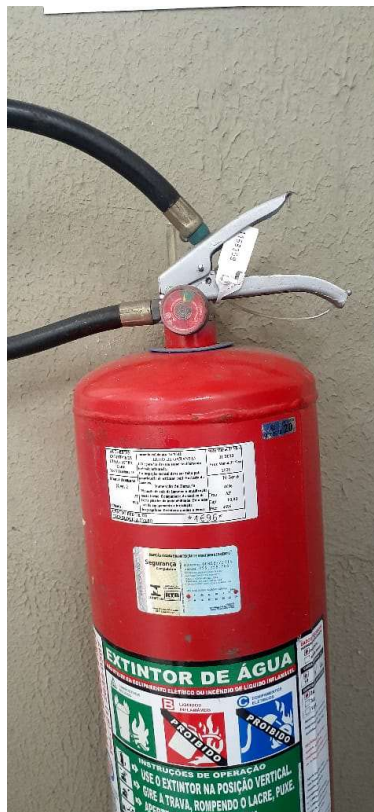
Figura 9 - Extintor sem lacre

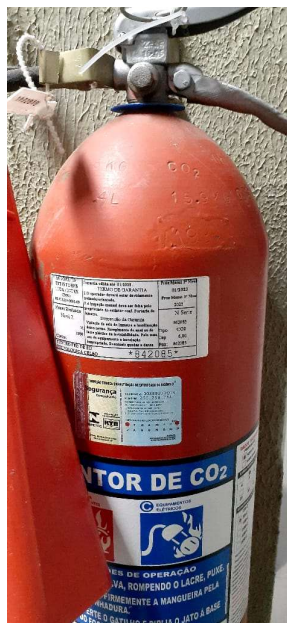
Relativamente aos demais itens verificados, observou-se bicos desentupidos - nos casos de PQS, água e espuma (100%), difusores bem fixados e em bom estado - nos casos de CO2 (81,25%), com manômetro em boas condições e indicando a posição correta de pressão interna - para o caso de água e PQS pressurizado (94,44%), com pintura da carcaça sem ferrugem ou amassados (88,24%), porém empoeirados (85,29%), como destaca-se nas fotos a seguir

Figura 13- Extintor com poeira

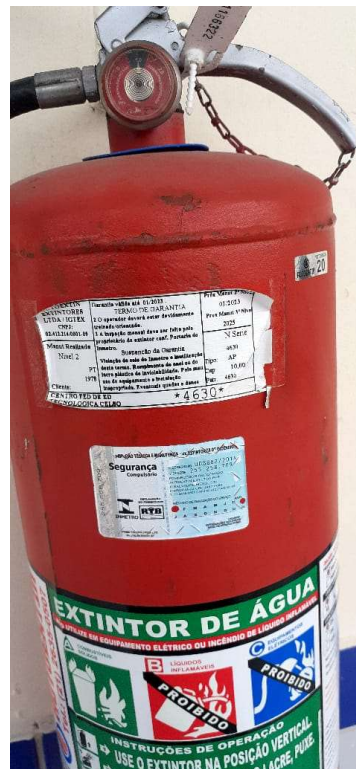
Destaca-se que dos 34 extintores, 31 (91%) encontram-se com a validade de recarga vencida em janeiro/23, 1 extintor encontra-se com a recarga válida até julho/23 e 3 encontram-se com a recarga válida até setembro/23. Já no que se refere à validade do reteste, todos (100%) encontram-se com a manutenção dentro da validade, a grande maioria em 2025, 1 em 2024 e 3 em 2027.

Figura 17 - Extintor com recarga vencida

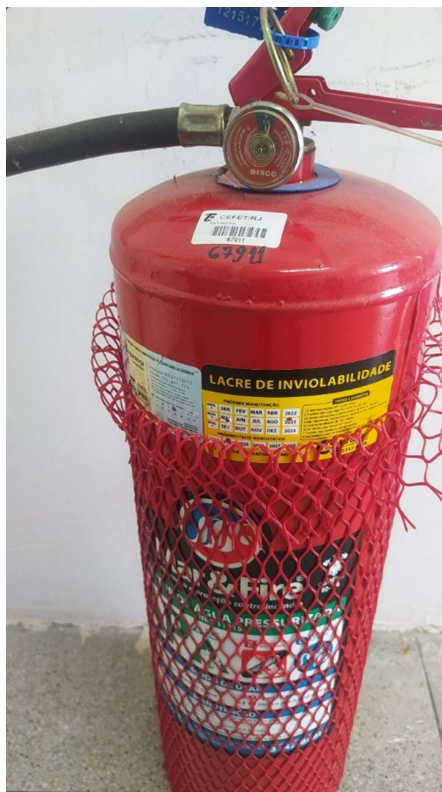
A Analisando o ambiente, do total de 22 extintores, 21 encontravam-se com acesso desobstruído, bem visíveis e corretamente instalados. Apenas 1 extintor não estava corretamente instalado, visto que o mesmo se encontrava no chão.

Figura 21 - Extintor no chão

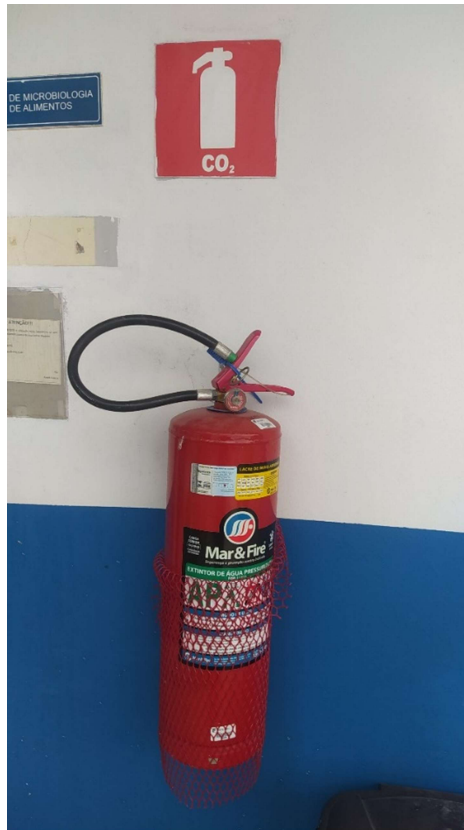
Em termos de sinalização, observou-se que há sinalização para saída em caso de incêndio no auditório e 68,18% (15 extintores) possuem placas indicando o tipo de extintor a ser utilizado, porém 27,27% (7 extintores) não apresentam a referida sinalização.

Figura 24 - Sinalização do agente extintor incorreta

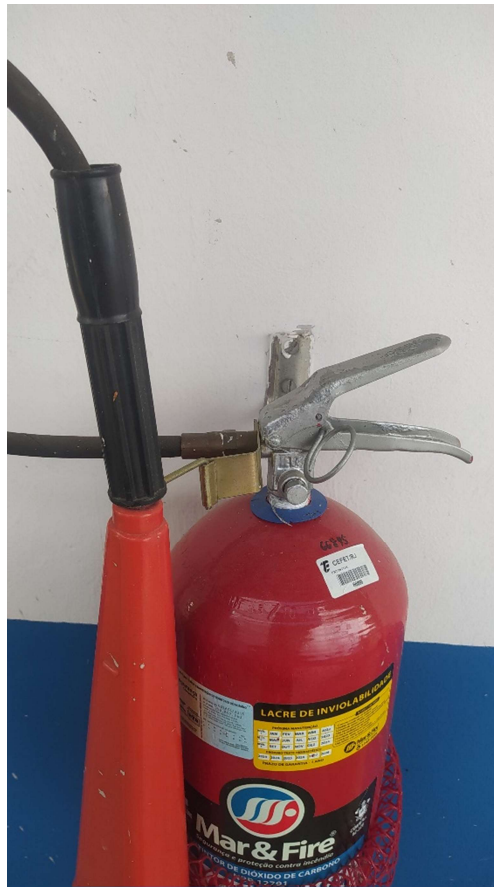
Figura 26 - Extintor sem lacre

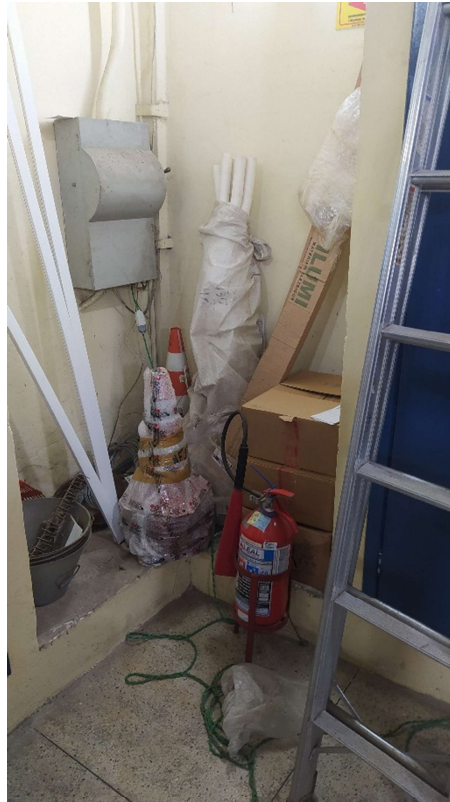
Figura 31- Extintor com instalação inadequada e acesso obstruído

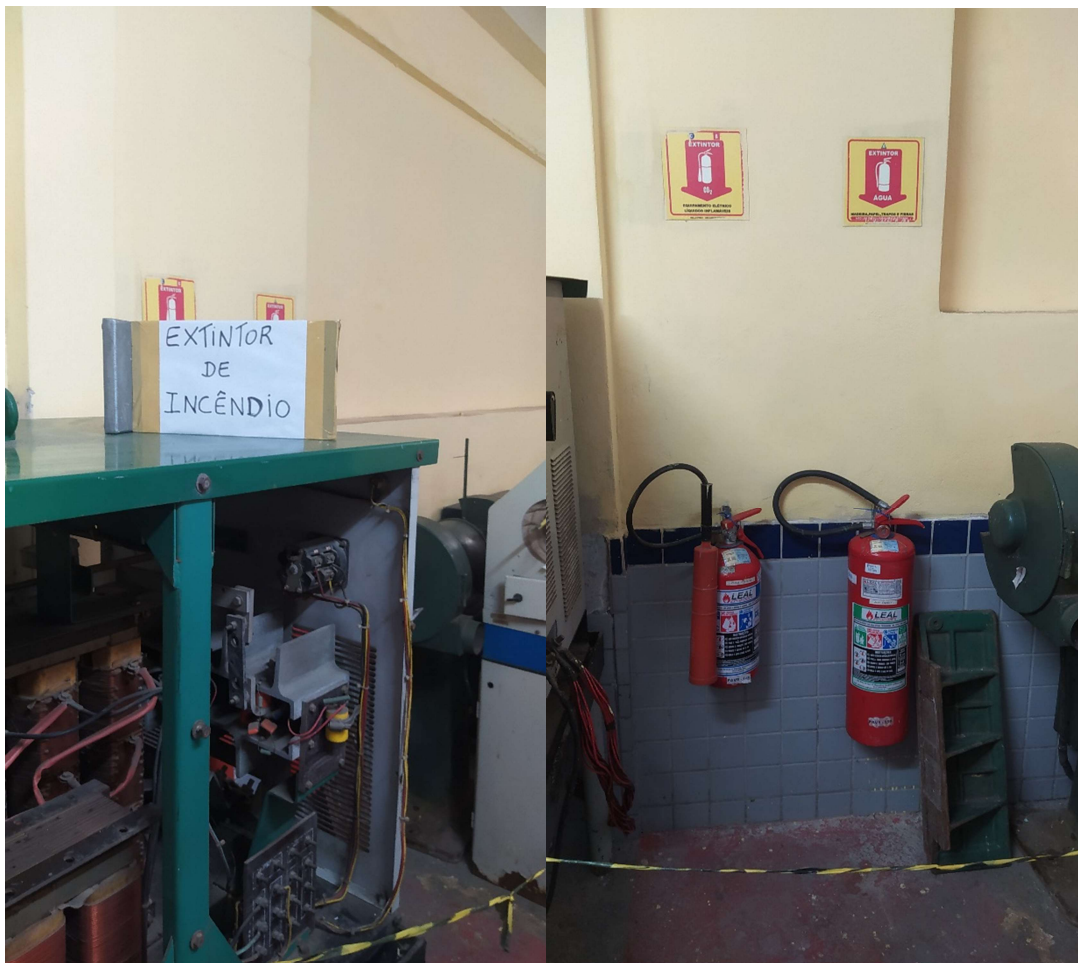
Figura 33 - extintores obstruídos e com sinalização inadequada

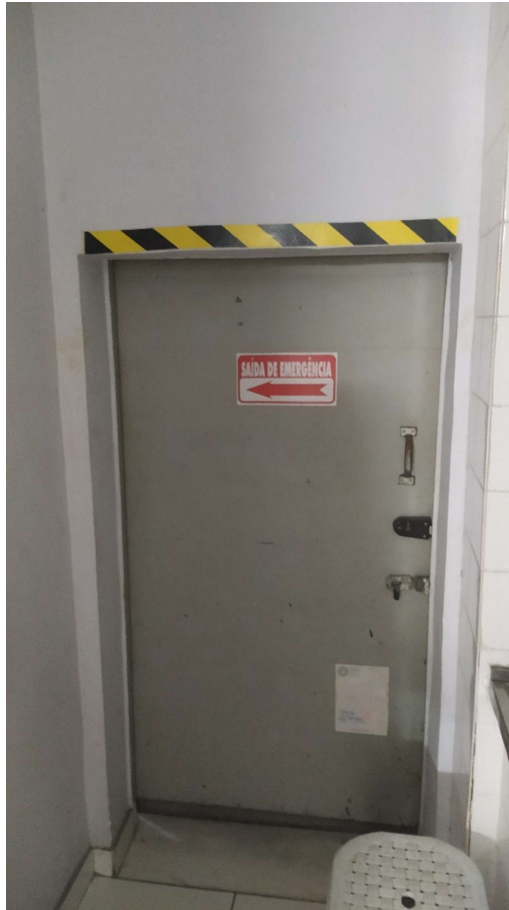
Foi verificada ainda uma porta identificada como saída de emergência dentro da copa da incubadora, a mesma estava trancada e se encontra sem acessibilidade, uma vez que está fora da altura adequada (abaixo de 1,50 m) e há um degrau para descer e acessar o outro ambiente.

Figura 35 - porta da saída de emergência trancada, obstruída e de difícil acesso

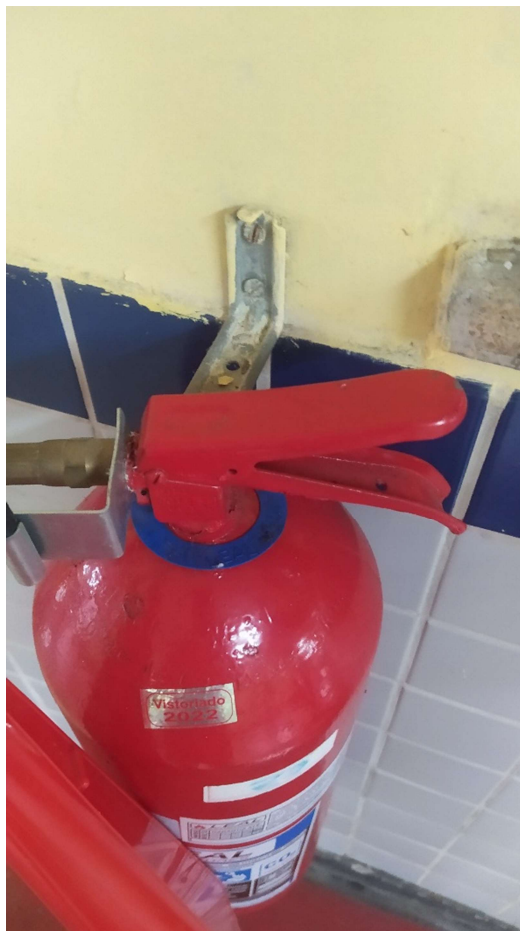
Figura 37 - Extintor sem lacre

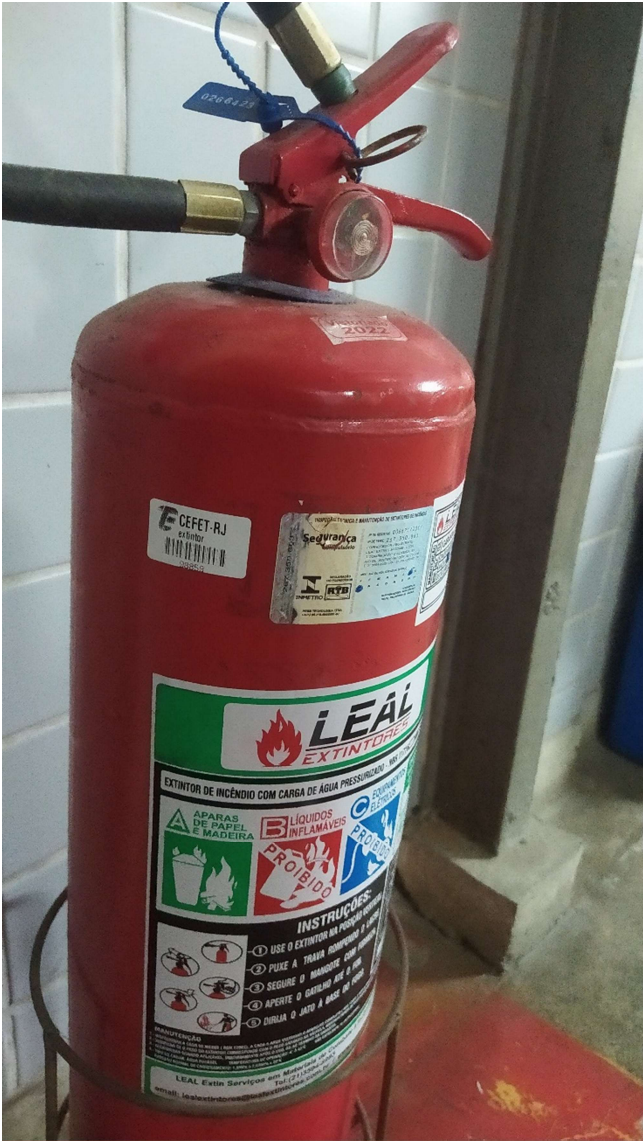
Relativamente aos demais itens dos extintores, foram observados bicos desentupidos (100% nos casos de PQS, água e espuma), difusores bem fixados e em bom estado (96,55% nos casos de CO₂), com manômetro em boas condições e indicando a posição correta de pressão interna (89,47% para o caso de água e PQS pressurizado), com pintura da carcaça sem ferrugem ou amassados (82,29%) e sem poeira ou objetos estranhos (52,08%).

Figura 39 - Extintor empoeirado

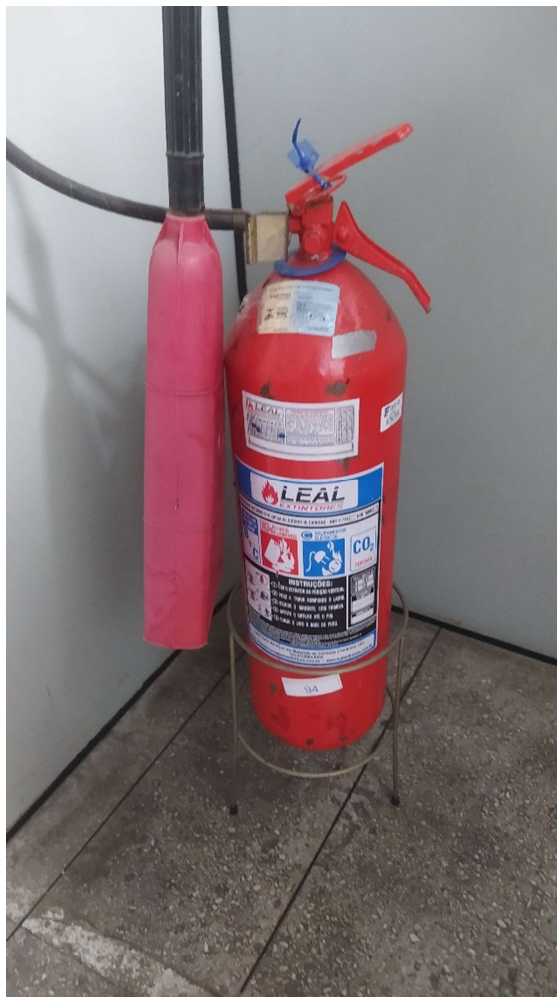
Figura 41 - Extintor com avarias na pintura e ferrugem

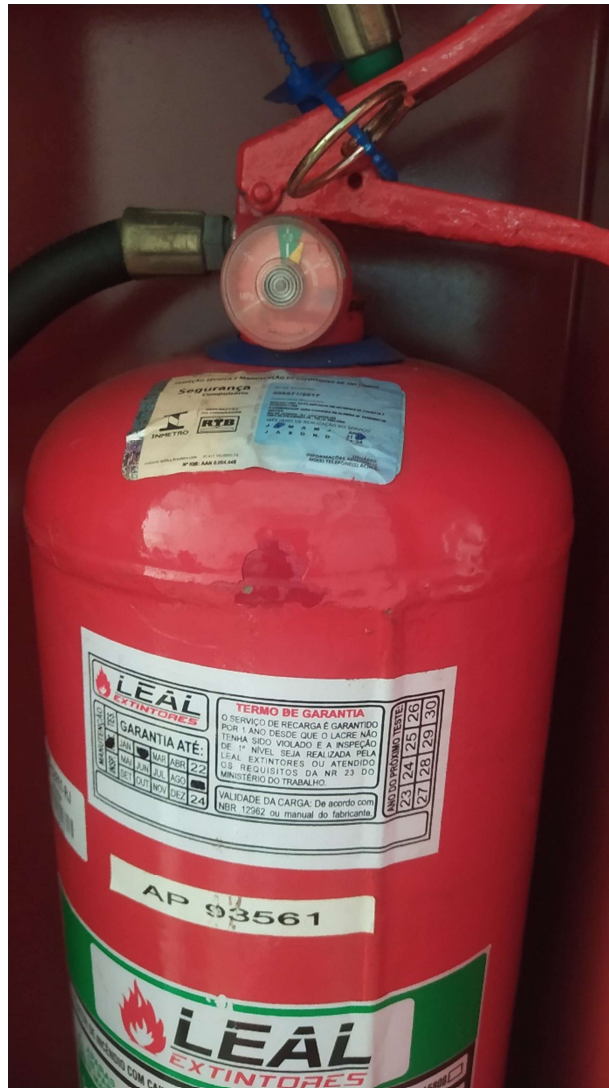
Destaca-se que dos 96 extintores, a maioria se encontra com a validade do reteste vencida ou sem marcação (66,67%) e a recarga se apresenta no prazo de validade (61,46%).

Figura 44 - Extintor com manômetro fora da posição de pressão correta, com recarga vencida e sem marcação de data de validade de reteste
