# Relatório Parcial do Projeto Consumo Consciente de Água

**RELATÓRIO PARCIAL DO PROJETO  
CONSUMO CONSCIENTE DE ÁGUA – CAMPUS MARACANÃ  
Diagnóstico, aplicação e resultados do Checklist  
Fase 1: Banheiros, Cozinhas, Laboratórios e Vestiários**

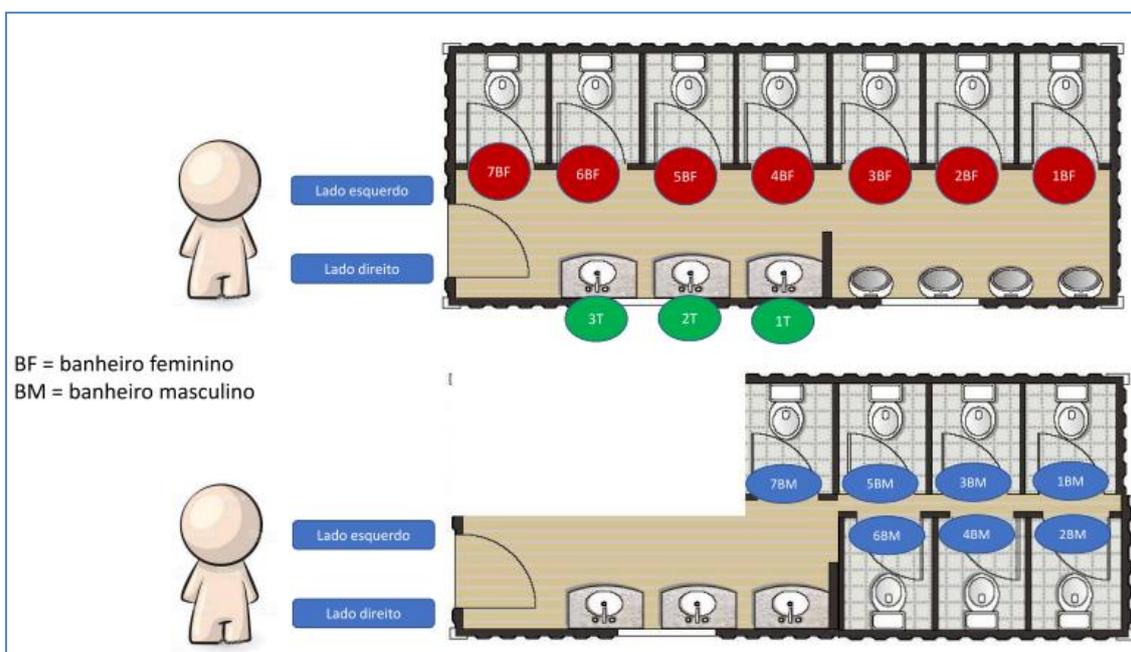
**Figura 2 – Critérios de identificação das louças sanitárias**

Durante a aplicação do *checklist*, nos deparamos com mais de um vaso sanitário ou mictório ou pia dentro dos espaços analisados. Nestas situações, empregamos um critério alfanumérico para identificar as louças, que estavam em número maior do que um. (Figura 2)

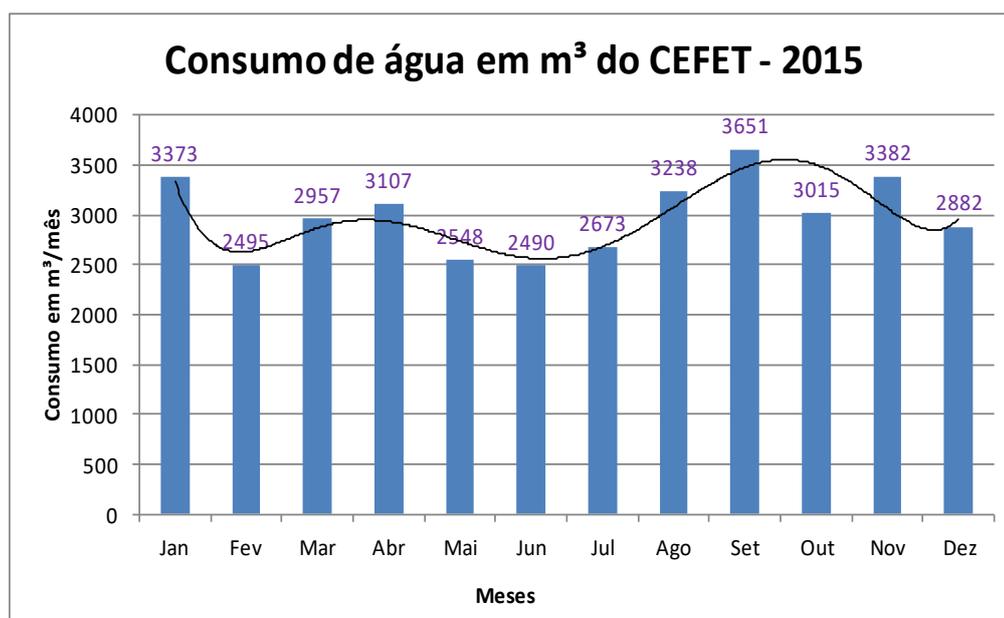
Gráfico 1 – Consumo de água no campus Maracanã – 2015  
Fonte: Sistema Esplanada Sustentável (2017)

Destacam-se, no gráfico 1, os meses de janeiro, abril, além daqueles do intervalo de agosto a novembro com um consumo superior a 2984 m<sup>3</sup>, que foi a média mensal observada em 2015. O período mencionado coincidiu com o verão e de seca na cidade do Rio de Janeiro, quando o consumo de água *per capita* é maior, pois há uma maior perda de água por parte dos organismos, implicando na elevação da demanda para manter as atividades vitais características.

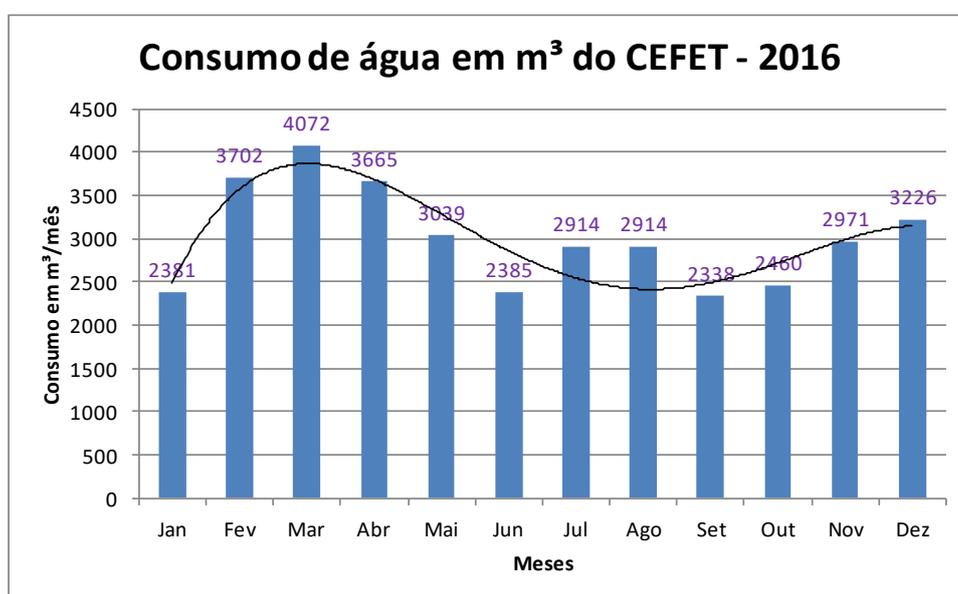
Gráfico 2 – Consumo de água no campus Maracanã – 2016  
Fonte: Sistema Esplanada Sustentável (2017)

No gráfico 2, observou-se que os meses de fevereiro a maio e dezembro obtiveram um consumo superior a 3005 m<sup>3</sup>, que foi a média mensal observada no período de 2016.

As chuvas fortes que se verificaram no início do ano de 2016 no Rio de Janeiro, especialmente, o período de janeiro a março, trouxeram grandes transtornos para alguns bairros da região metropolitana do Rio de Janeiro. O Cefet-RJ, que se localiza no bairro do Maracanã na região do maciço da Tijuca, às margens do rio Maracanã, teve suas dependências atingidas quando o rio transbordou. No período de 12 a 16 de Março, o Cefet-RJ teve interrompida suas atividades. As dependências da escola ficaram comprometidas, e por conta disto, houve um consumo de água maior do que esperado para a realização da limpeza e higienização de cisternas e de toda a instituição. (EXTRA, 2016)

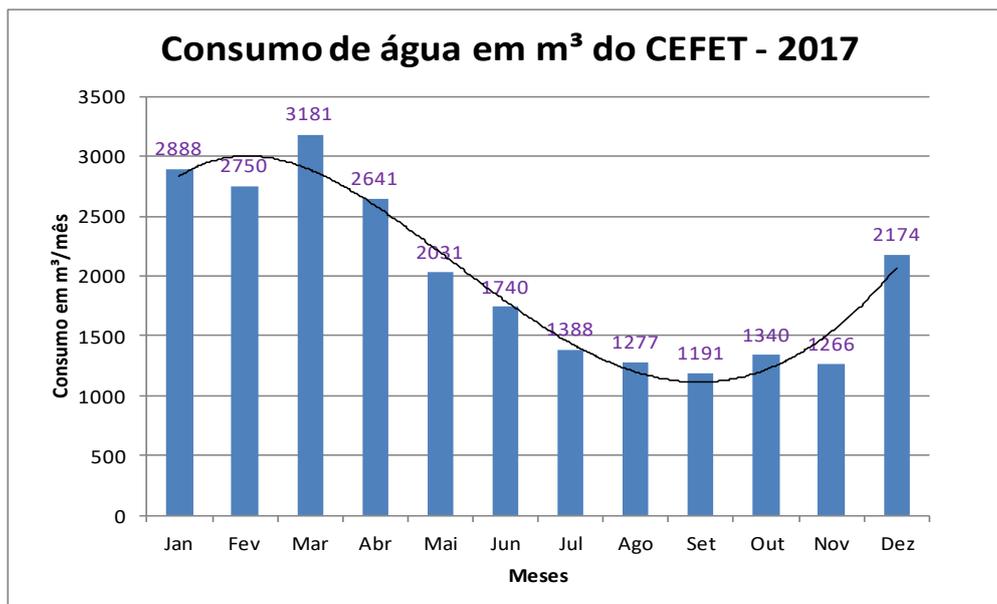
Gráfico 3 – Consumo de água no campus Maracanã – 2017  
Fonte: Sistema Esplanada Sustentável (2017)

O período de início do ano, de janeiro a maio, obteve um consumo mensal superior a 1972 m<sup>3</sup>, que foi a média mensal observada no período de 2017, como se verificou em todo começo dos anos analisados – 2015, 2016 e 2017 na instituição. Contudo, como se observa no gráfico 3, o perfil de consumo de 2017 é bem diferente, em comparação aos anos anteriores. Seria esperado um aumento do consumo de água na instituição de ensino, pois há normalmente uma entrada maior de alunos na instituição do que a saída de formandos/egressos.

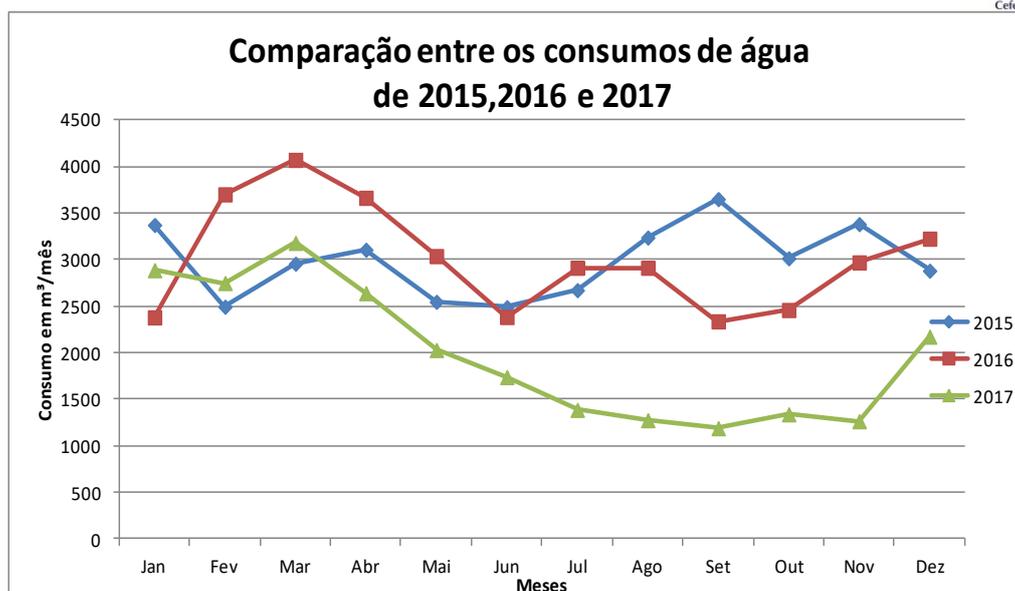
Gráfico 4 – Consumo de água no campus Maracanã – 2015 a 2017

Os consumos mensais de água de 2017 foram menores daqueles observados em 2015 e 2016 (Gráfico 4), e o segundo semestre apresentou uma queda significativa em seu consumo.

De abril a novembro de 2017, o consumo reduziu mais de 50% em comparação a 2015 e 2016. Houve uma consulta à prefeitura do campus para entender a situação. Não se verificou vazamentos em tubulações instaladas nas áreas interna e externa, e por isso, acredita-se que melhorias realizadas nas dependências sanitárias como a instalação de equipamentos sanitários que reduzem a vazão de água em torneiras, chuveiros e a troca de válvulas por caixas acopladas aos vasos sanitários ao longo do ano de 2016, possam explicar a redução de consumo em 2017.

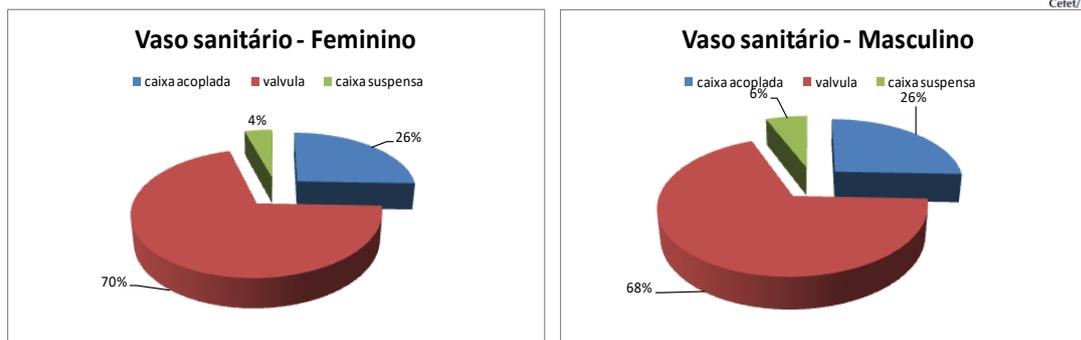
**Gráfico 5 – Tipo de vaso sanitário nos banheiros femininos e masculinos**  
Fonte: Elaboração própria

Na análise realizada nos banheiros, tanto femininos quanto masculinos, observou-se que cerca de 119 vasos sanitários (63 femininos e 56 masculinos) ainda usam válvulas de descarga. (Gráfico 5)

Atualmente, a válvula é pouco recomendada, pois o principal problema é a manutenção, que mesmo comum, tem o fato de estar integrada na parede o que poderia gerar maiores problemas em caso de troca, por exemplo. A válvula libera mais água para a descarga, o que aumenta o seu consumo; no entanto, não haverá problemas de resíduos parados no vaso por falta de força da água para tirá-los. Além disso, a válvula é mais propensa a problemas de funcionamento do que a caixa acoplada.

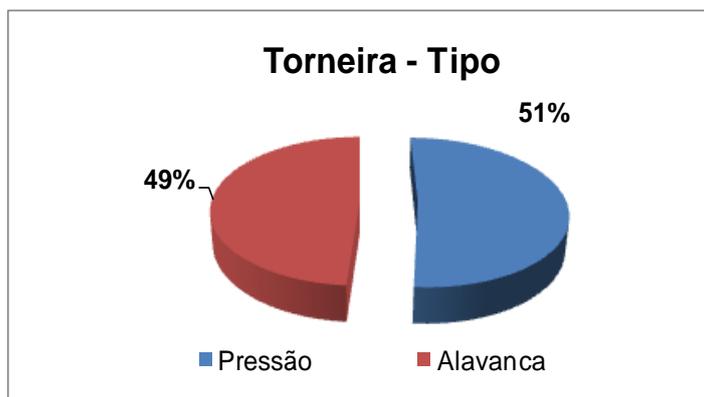
Gráfico 6 – Tipo de torneiras encontradas

Na análise realizada nas torneiras que se encontram nos banheiros (femininos e masculinos), nos laboratórios, cozinhas e em áreas externas, observou-se que mais da metade já é de fechamento automático (ou pressão). As torneiras de pressão trazem vantagens, assegurando a praticidade no dia a dia da instituição de ensino. Desta forma, apresenta um diferencial que é a economia de água propiciada – o que permite a redução do consumo de recursos naturais, e conseqüentemente, a diminuição do valor de sua conta de água. (Gráfico 6)

Portanto, ainda existem 137 torneiras de alavanca, sendo que 82 são verificadas nos laboratórios e cozinhas espalhadas pelo Cefet-RJ, 19 nos banheiros femininos, 23 nos banheiros masculinos, 6 nas torneiras de piso e 7 em áreas externas.

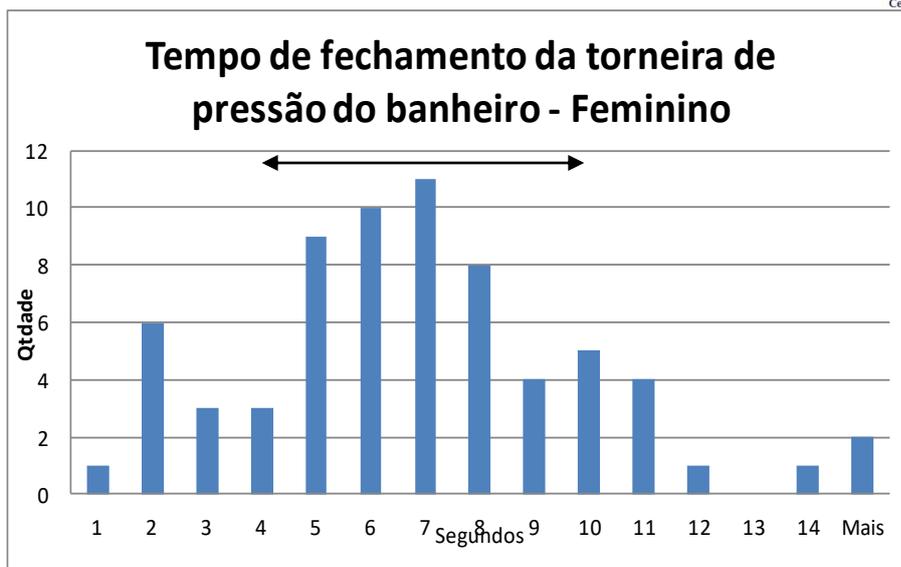
Gráfico 7 – Tempo de fechamento das torneiras de pressão dos banheiros femininos

As torneiras de pressão ou fechamento automático possuem um tempo médio de fechamento programado entre 4 a 10 segundos e o valor máximo permitido pela NBR 13.713/1996 é de 15 segundos. A norma ainda coloca que cada acionamento libera 0,05 litros por segundo. Comparando os tempos de fechamentos das torneiras presentes nos banheiros (Gráficos 7 e 8), observou-se que cada uma das 8 torneiras dos banheiros femininos estiveram, quando acionadas, por mais de 11 segundos abertas, enquanto que nos banheiros masculinos foram apenas 4 torneiras.

A seguir, são identificados os oito locais aonde se encontram as torneiras com tempo de fechamento superior a 11 segundos:

- 4 torneiras com 11 segundos: no banheiro do bloco E (3<sup>o</sup> andar) – bica 2; no banheiro do 2<sup>o</sup> andar do Campus 3; no banheiro da prefeitura e no banheiro do bloco H (1<sup>o</sup> andar)
- 1 torneira com 12 segundos: no banheiro do auditório 2
- 1 torneira com 14 segundos: no banheiro do bloco A (1<sup>o</sup> andar) usado pelas seguranças
- 2 torneiras com mais de 14 segundos: uma torneira do bloco B (3<sup>o</sup> andar) com 30 segundos e uma torneira do bloco D (3<sup>o</sup> andar)

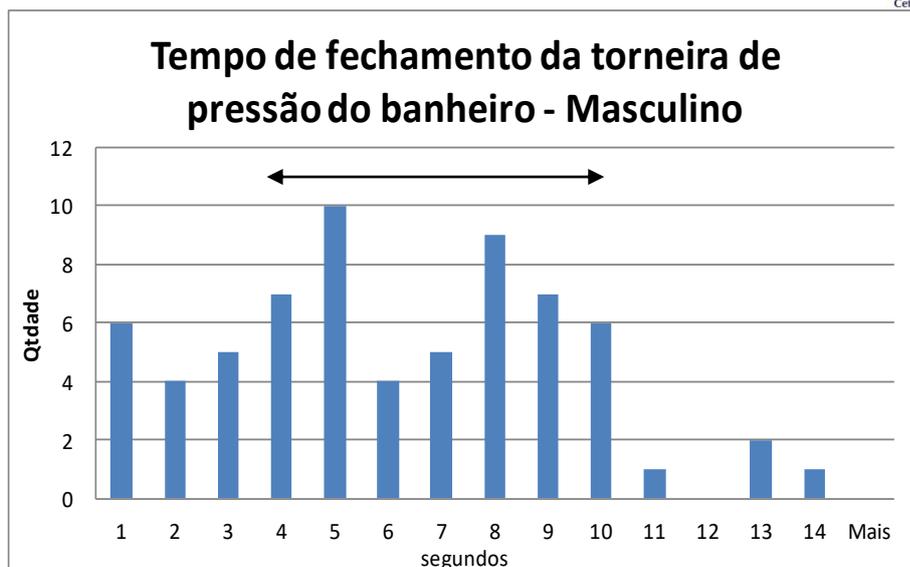
Gráfico 8 – Tempo de fechamento das torneiras de pressão dos banheiros masculinos

E agora, são observados os quatro locais aonde se encontram as torneiras com tempo de fechamento superior a 11 segundos:

- 1 torneira com 11 segundos: banheiro masculino do bloco A (1<sup>o</sup> andar), do lado das escadas.
- 2 torneiras com 13 segundos: banheiro masculino utilizado pelos servidores do DERAC (bica 1) e banheiro masculino do bloco E (1<sup>o</sup> andar) – bica 3
- 1 torneira com 14 segundos: banheiro na Direção Geral ou Asser ou Adcefet (?).

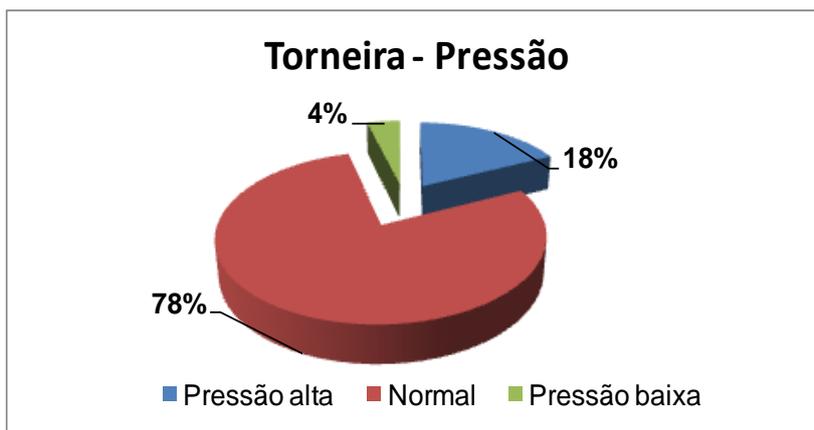
Gráfico 9 – Torneiras com pressão alta, normal ou baixa.  
Fonte: Elaboração própria

Quanto ao jato de água que sai das torneiras, utilizou-se a classificação de “pressão”: alta (jato de água forte), normal (jato de água normal) e baixa (jato de água fraco). As consideradas de pressão alta, são aquelas que quando abertas, espirram para todos os lados, o que perfaz uma quantidade de 49 torneiras – 18%. (Gráfico 9)

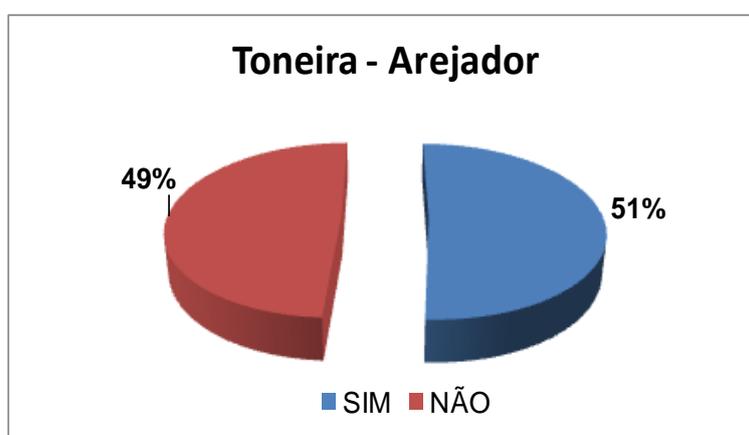
Gráfico 10 – Torneiras com ou sem arejadores  
Fonte: Elaboração própria

A instalação do arejador na ponta da torneira colabora para manter o conforto na hora do uso e também proporciona uma economia. Tem a função de misturar ar à água, diminuindo o fluxo, mas mantendo a sensação de volume e direcionando o jato para evitar o “espirrar” da torneira. Por isso, também identificou-se o número de torneiras com arejadores, o que significa 143 torneiras – 28 em laboratórios/ cozinhas, 70 em banheiros femininos, 44 em banheiros masculinos e 1 torneira de piso no banheiro feminino. (Gráfico 10)

Outra peça de fácil instalação que contribui para reduzir, até à metade, a quantidade de água que sai das torneiras é o “reductor de vazão”. De baixo custo e encontrado em diferentes modelos, o reductor é um pequeno anel que controla a quantidade de água na saída das torneiras.

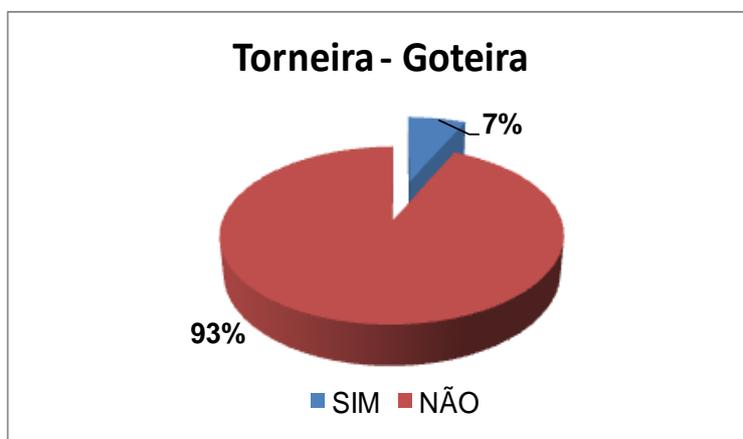
Gráfico 11 – Torneiras com ou sem goteira  
Fonte: Elaboração própria

Quanto às goteiras observadas, foram 19 torneiras que apresentaram nos seguintes locais (Gráfico 11), a saber:

- 8 nas torneiras dos banheiros femininos:
  - 1 no Espaço Oswaldão,
  - 1 no pavilhão 1 (Informática),
  - 3 no bloco E (2<sup>o</sup> andar (bicas 2 e 3) e 1<sup>o</sup> andar (bica 2)),
  - 1 no banheiro da área da guarita do Campus 3,
  - 1 no banheiro do 1<sup>o</sup> andar do Campus 3,
  - 1 no banheiro dos servidores do 2<sup>o</sup> andar do bloco B.

- 4 nas torneiras dos banheiros masculinos:
  - 1 no bloco E (1<sup>o</sup> andar),
  - 1 no pavilhão 5,
  - 1 no pavilhão 1 (Informática),
  - 1 no banheiro do servidor masculino (bica 2), usado pelos servidores do DERAC.

- 1 na área externa próximo ao busto de Celso Suckow da Fonseca.

- 6 nos laboratórios/ cozinhas:
  - 1 na área de manutenção/ hidráulica,
  - 1 antes da entrada da área de descanso dos empregados da limpeza,
  - 1 no laboratório de Artes (bica 2),
  - 1 na cozinha da Atlética,
  - 1 no laboratório de Física Experimental e Aplicada (LAFEA) no bloco D – térreo,
  - 1 no laboratório de Comportamento Termomecânico de Materiais (LACTM) no bloco D – térreo.

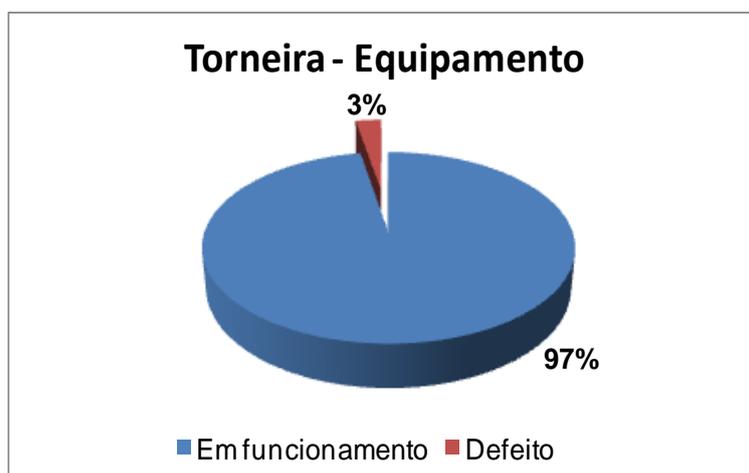
Gráfico 12 – Torneiras em funcionamento ou não  
Fonte: Elaboração própria

Com relação aos equipamentos (torneiras) inoperantes (Gráfico 12), são oito ao todo:

- torneira de lavagem de piso no banheiro do bloco E,
- torneira de pressão no banheiro masculino do bloco E “trava às vezes”,
- torneira do Laboratório de Adesivos no térreo do bloco D,
- duas torneiras sem uso no Pavilhão 6 (Laboratório 1.8 Instalações),
- uma torneira desativada no Laboratório do Técnico de Construção Civil – Hidráulica,
- uma torneira desativada no Laboratório de Ligantes do Técnico de Construção Civil, e
- uma torneira no banheiro da Atlética.
