CEFET/RJ
AUDIN

RELATÓRIO DE AVALIAÇÃO

Seção de Saúde e Segurança do Trabalhador (SESST)

Projeto de Auditoria: Segurança contra incêndio e pânico

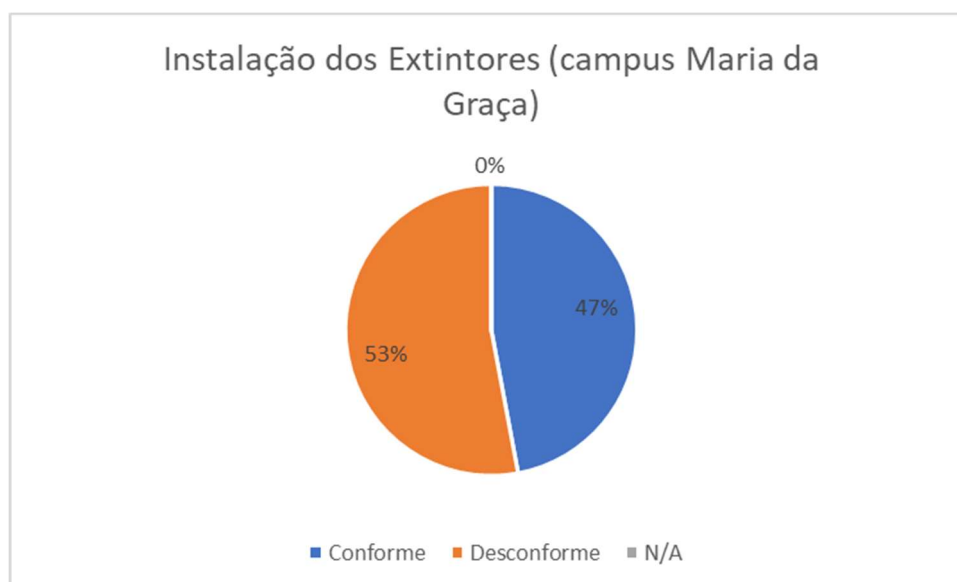
Figura 1 - Conformidade da Instalação dos Extintores MG

Analisando o ambiente, a maioria dos extintores encontra-se com acesso desobstruído (79,41%) e visível (58,82%), contudo a maior parte dos extintores não se encontrava corretamente instalado (52,94% - alguns estavam no chão, outros com acesso obstruído por armários), como ilustram o gráfico e as fotos a seguir.

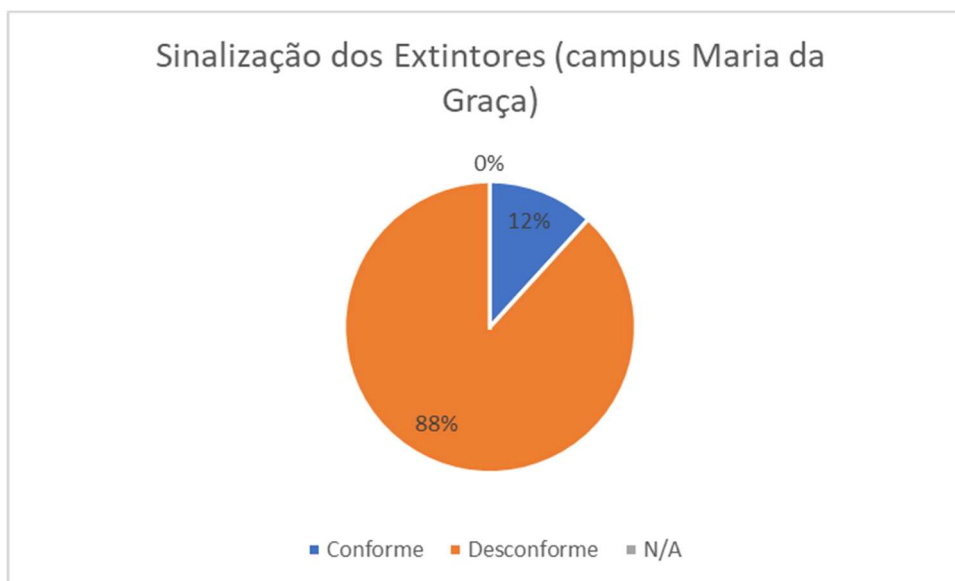
Figura 5 - Conformidade da Sinalização dos Extintores de MG

Em termos de sinalização, observou-se que não há sinalização para saída em caso de incêndio e também que não há placas indicando o tipo de extintor a ser utilizado em 88,24% dos extintores inspecionados. Atualmente, praticamente a totalidade de sinalização do tipo de material extintor é por meio de pintura na parede e esta maneira é considerada inadequada pela SESST, com base nas recomendações de Segurança, o que justifica o alto percentual de extintores com sinalização em não conformidade, como demonstrado no gráfico e fotos a seguir.

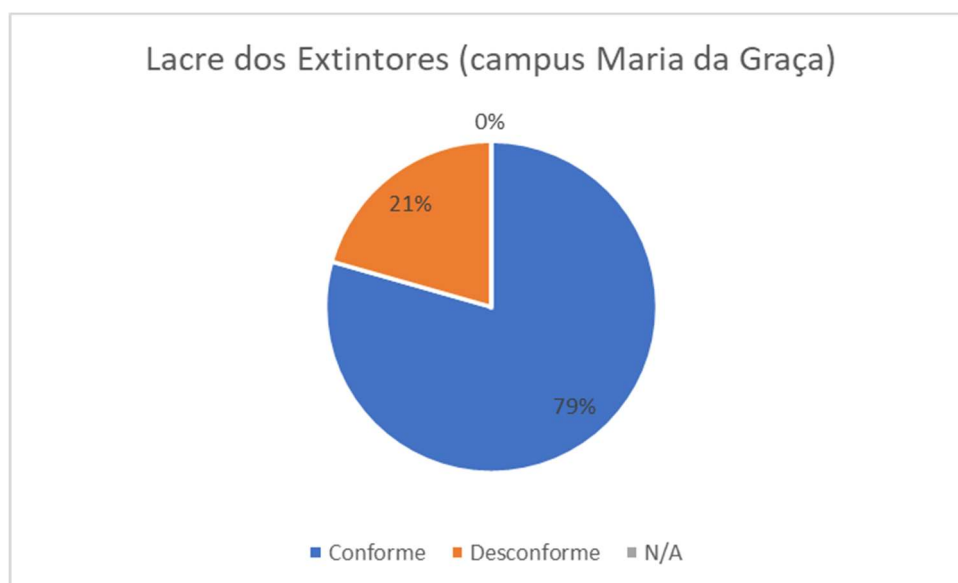
Figura 7 - Conformidade dos lacres dos extintores de MG

Nos itens relativos aos extintores propriamente ditos, a maioria dos extintores encontrava-se lacrado (79,41%), com mangueira sem rachaduras ou perfurações (88,24%), com a válvula em boas condições (94,12%), como estampado a seguir em fotos e gráficos.

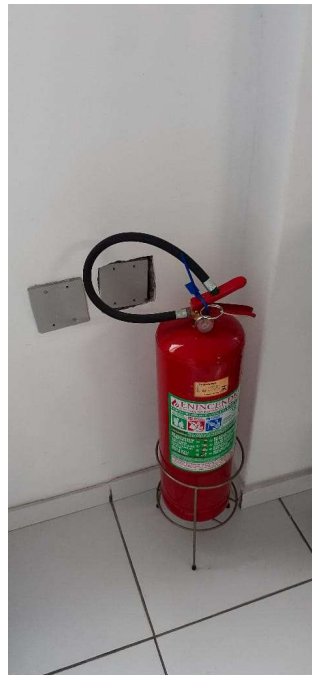
Figura 8 - Extintor lacrado

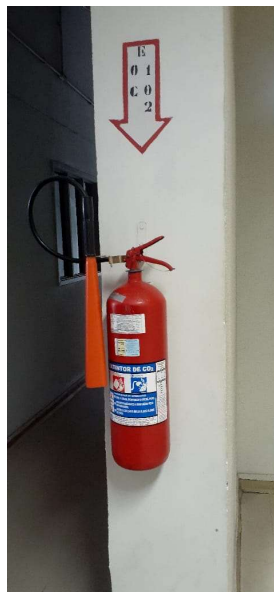
Figura 11 - Extintor com mangueira em bom estado

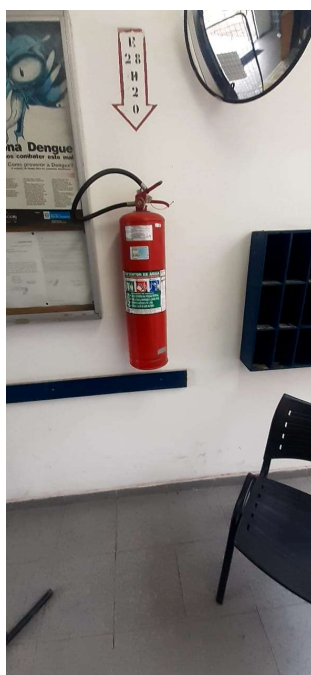
Figura 14 - Extintor em bom estado

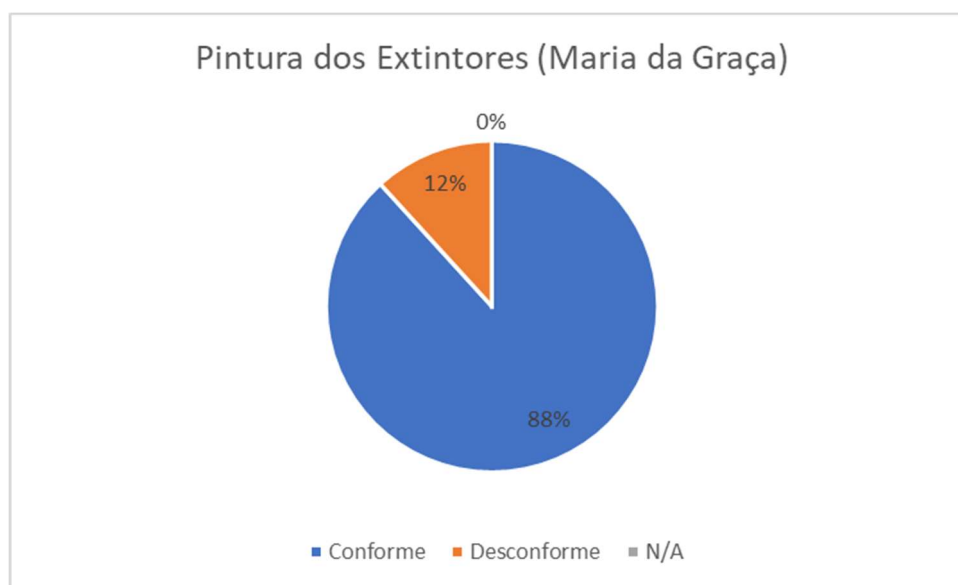
Figura 15 - Conformidade da pintura dos extintores de MG

Relativamente aos demais itens verificados, observou-se bicos desentupidos - nos casos de PQS, água e espuma (100%), difusores bem fixados e em bom estado - nos casos de CO2 (81,25%), com manômetro em boas condições e indicando a posição correta de pressão interna - para o caso de água e PQS pressurizado (94,44%), com pintura da carcaça sem ferrugem ou amassados (88,24%), porém empoeirados (85,29%), como destaca-se nas fotos a seguir

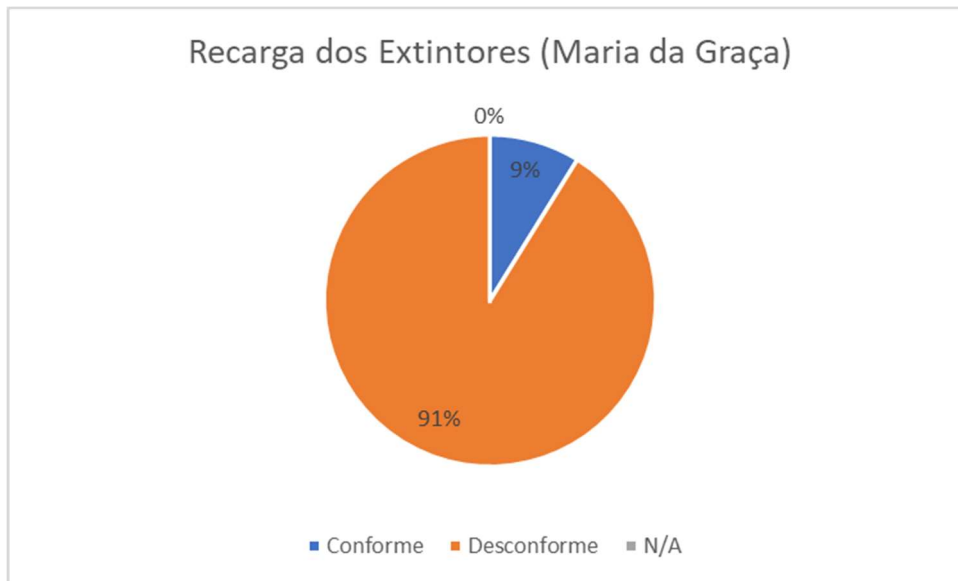
Figura 16 - Conformidade de recarga dos extintores de MG

Destaca-se que dos 34 extintores, 31 (91%) encontram-se com a validade de recarga vencida em janeiro/23, 1 extintor encontra-se com a recarga válida até julho/23 e 3 encontram-se com a recarga válida até setembro/23. Já no que se refere à validade do reteste, todos (100%) encontram-se com a manutenção dentro da validade, a grande maioria em 2025, 1 em 2024 e 3 em 2027.

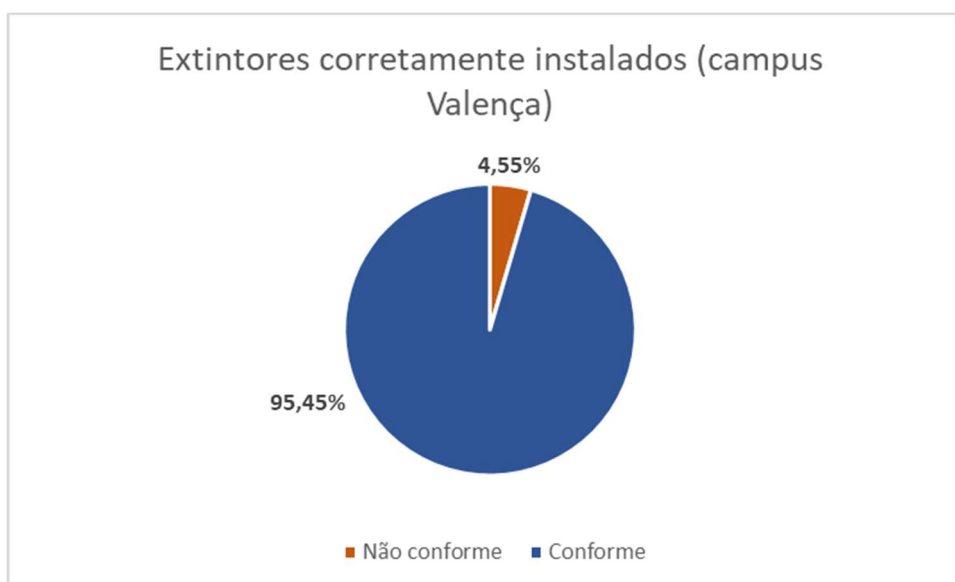
Figura 19 - Conformidade da Instalação dos Extintores de VA

A Analisando o ambiente, do total de 22 extintores, 21 encontravam-se com acesso desobstruído, bem visíveis e corretamente instalados. Apenas 1 extintor não estava corretamente instalado, visto que o mesmo se encontrava no chão.

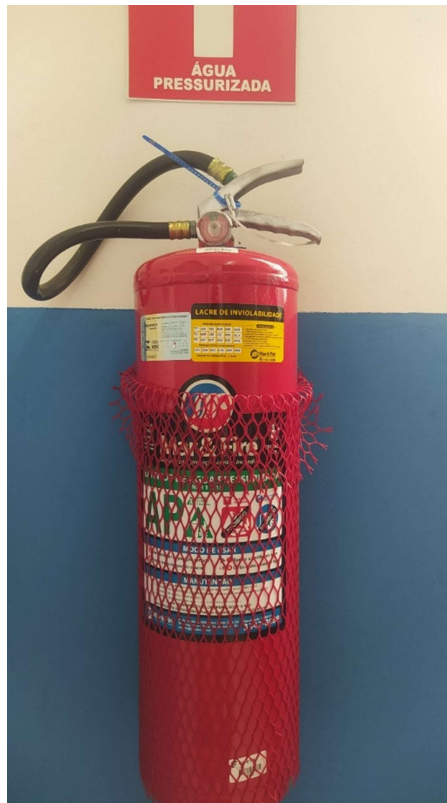
Figura 20 - Extintor corretamente instalado

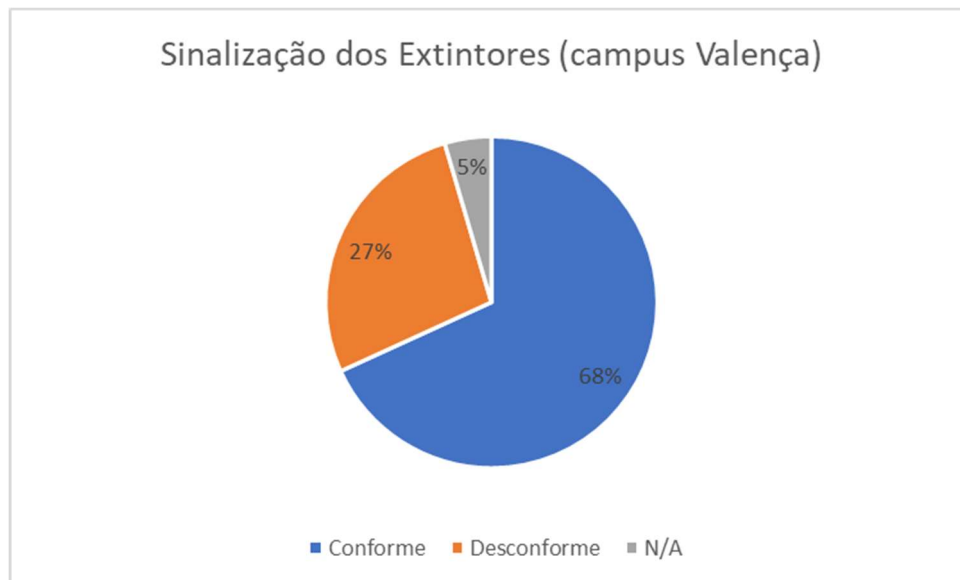
Figura 22 - Conformidade da sinalização dos extintores de VA

Em termos de sinalização, observou-se que há sinalização para saída em caso de incêndio no auditório e 68,18% (15 extintores) possuem placas indicando o tipo de extintor a ser utilizado, porém 27,27% (7 extintores) não apresentam a referida sinalização.

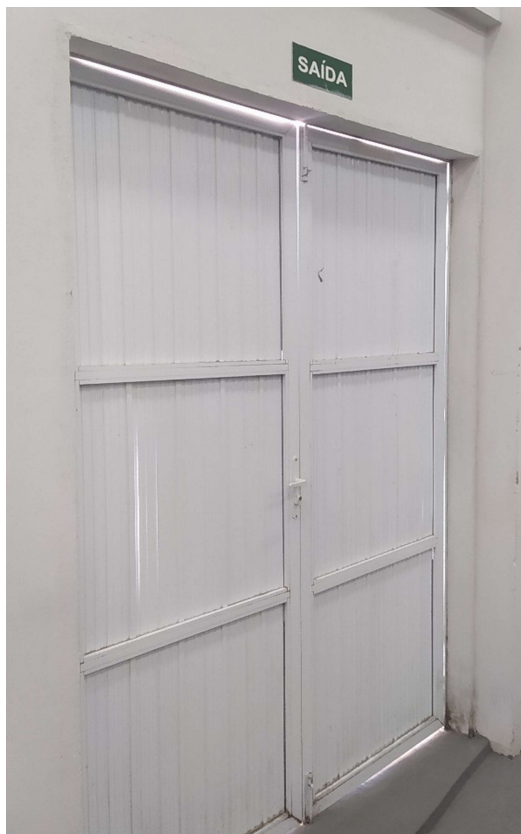
Figura 23 - Sinalização da saída de emergência do auditório de VA

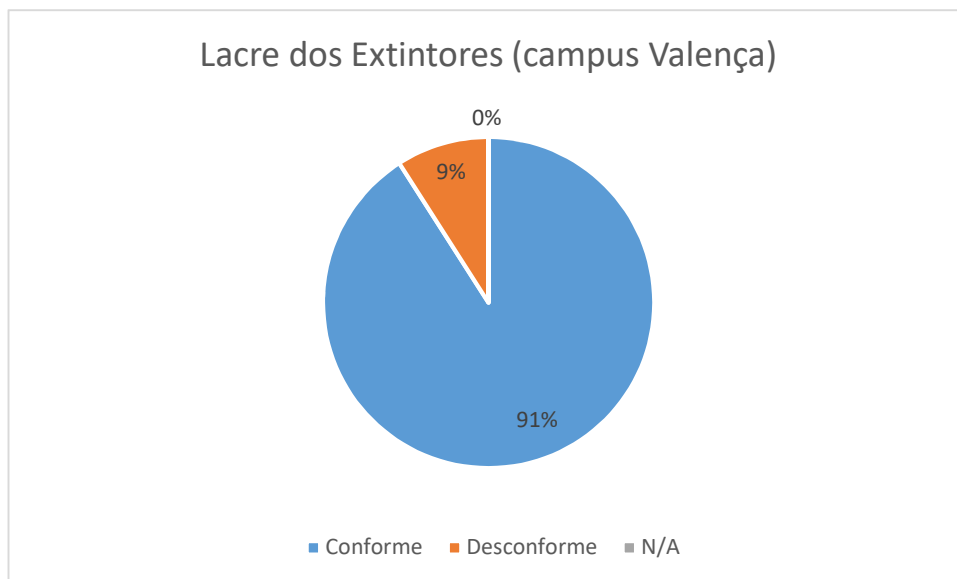
Figura 25 - Conformidade dos lacres dos extintores de VA

Nos itens relativos aos extintores propriamente ditos, a maioria dos extintores encontrava-se lacrado (91% - 20 extintores), com mangueira sem rachaduras ou perfurações (100%), com a válvula em boas condições (100% -22 extintores).

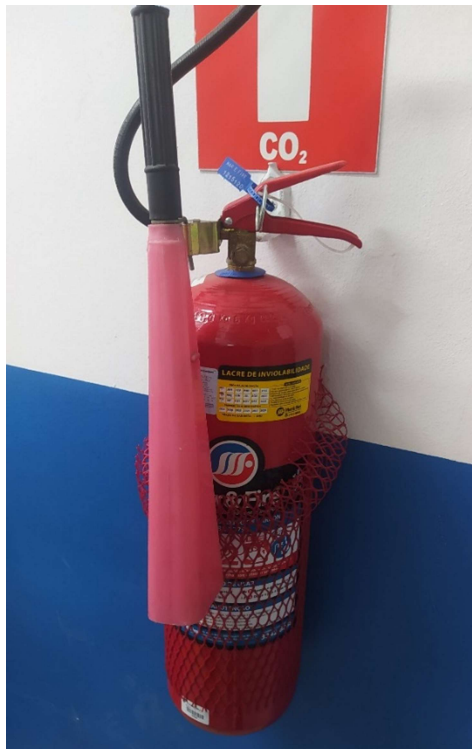
Figura 27 - Extintor com a carcaça em bom estado

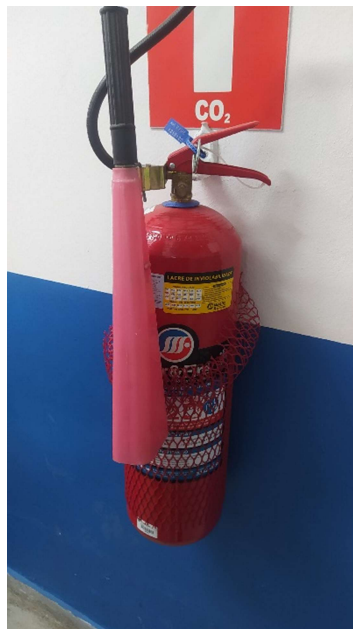
Figura 28 - Extintor em perfeitas condições em termos de instalação, sinalização e conservação de pintura e carcaça

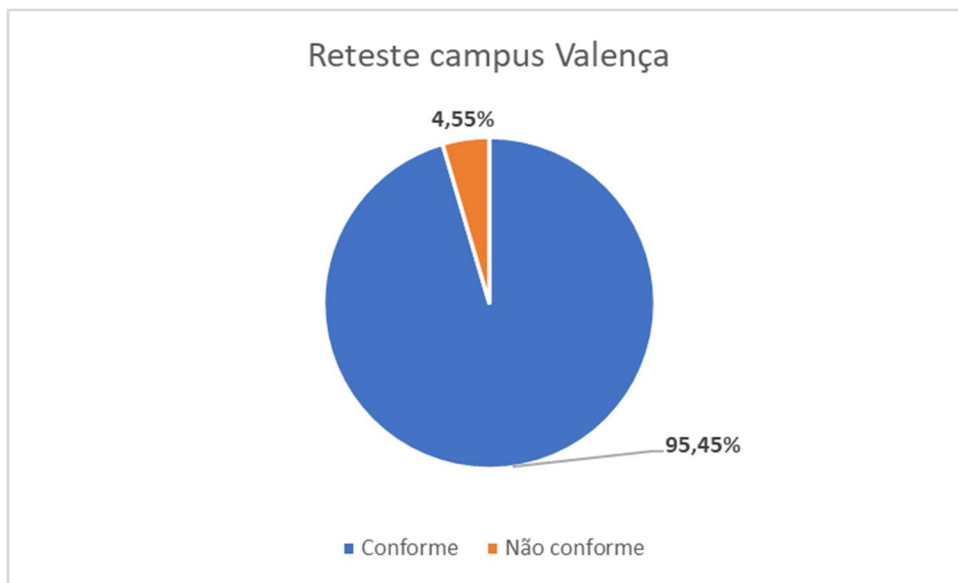
Figura 29 - Conformidade do reteste dos extintores de VA

Destaca-se que dos 22 extintores, todos estavam etiquetados, apenas 1 não continha marcação de reteste. Todos encontram-se com a recarga dentro do prazo de validade e no que tange à validade do reteste, 21 encontram-se com a manutenção dentro da validade.

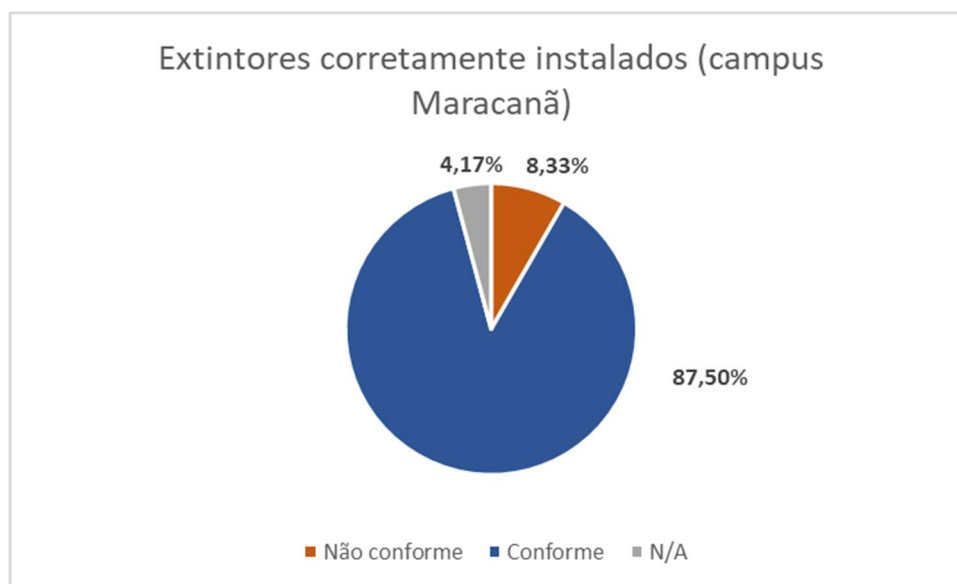
Figura 30 - Conformidade da instalação dos extintores de MA

Analisando o ambiente, todos os extintores encontravam-se com acesso desobstruído e a maioria dos extintores estavam visíveis (96,74%), corretamente instalados (91,30%) e com sinalização indicativa (78,13%).

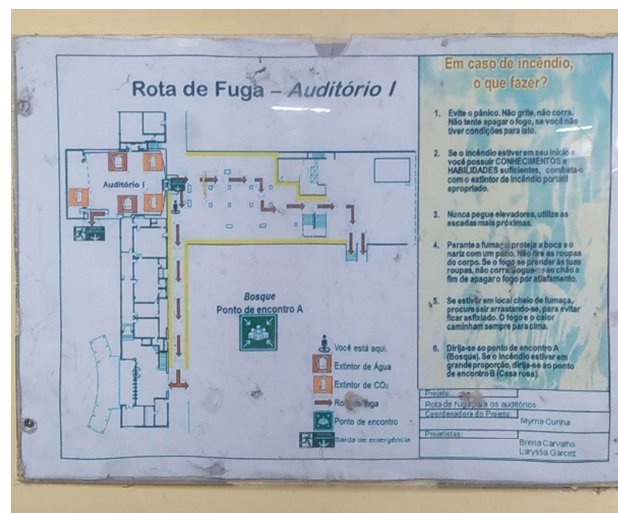
Relativamente à sinalização, foi observado algumas placas indicativas de saída e destaca-se que no Auditório 1 além de sinalização de saída há rota de fuga e ponto de encontro (como demonstrado na foto a seguir).

Figura 34 - rota de fuga ao lado do auditório I

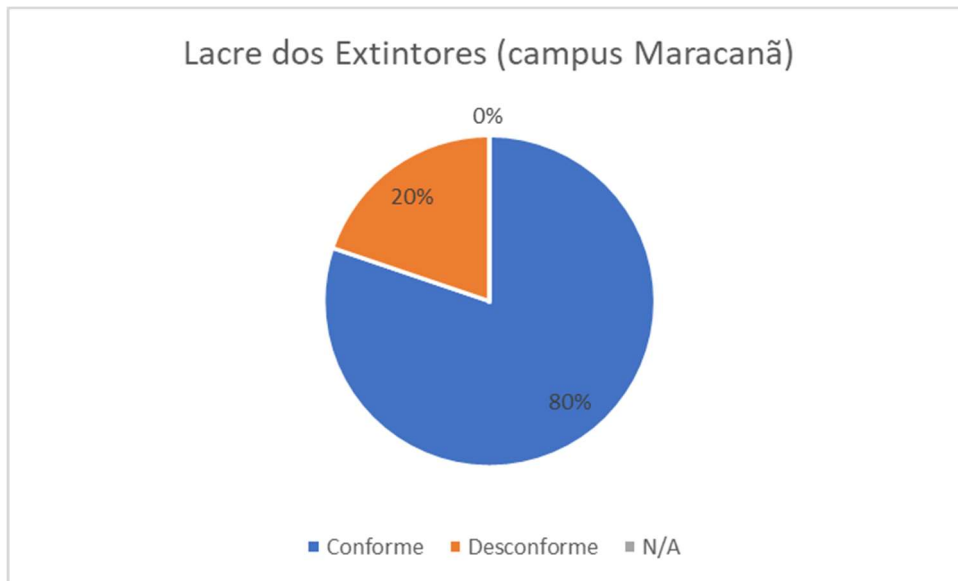
Figura 36 - Conformidade dos lacres dos extintores do MA

Nos itens relativos aos extintores propriamente ditos, a maioria dos extintores encontrava-se lacrado (80%), com mangueira sem rachaduras ou perfurações (100%) e com a válvula em boas condições (96,88%).

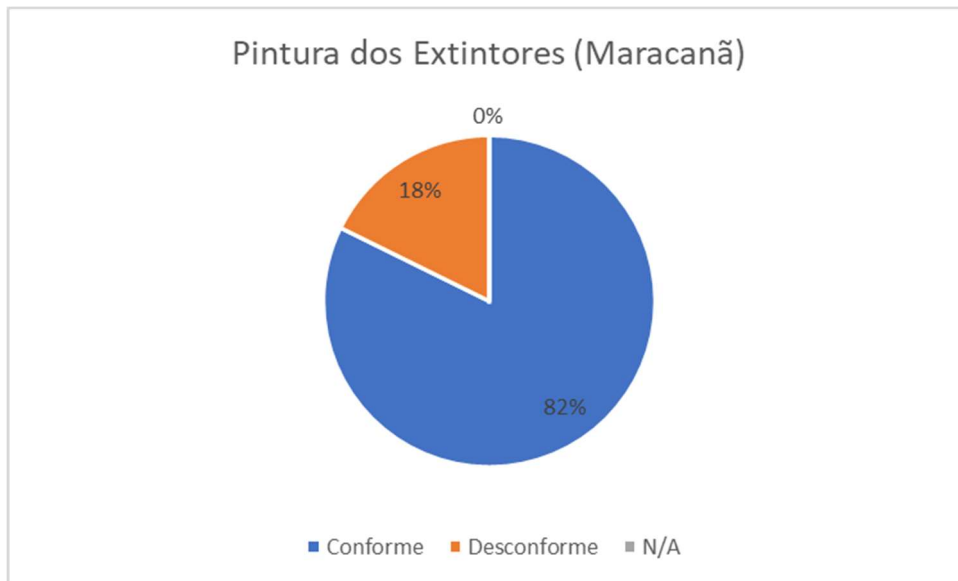
Figura 40 - Conformidade da pintura dos extintores do MA

Relativamente aos demais itens dos extintores, foram observados bicos desentupidos (100% nos casos de PQS, água e espuma), difusores bem fixados e em bom estado (96,55% nos casos de CO₂), com manômetro em boas condições e indicando a posição correta de pressão interna (89,47% para o caso de água e PQS pressurizado), com pintura da carcaça sem ferrugem ou amassados (82,29%) e sem poeira ou objetos estranhos (52,08%).

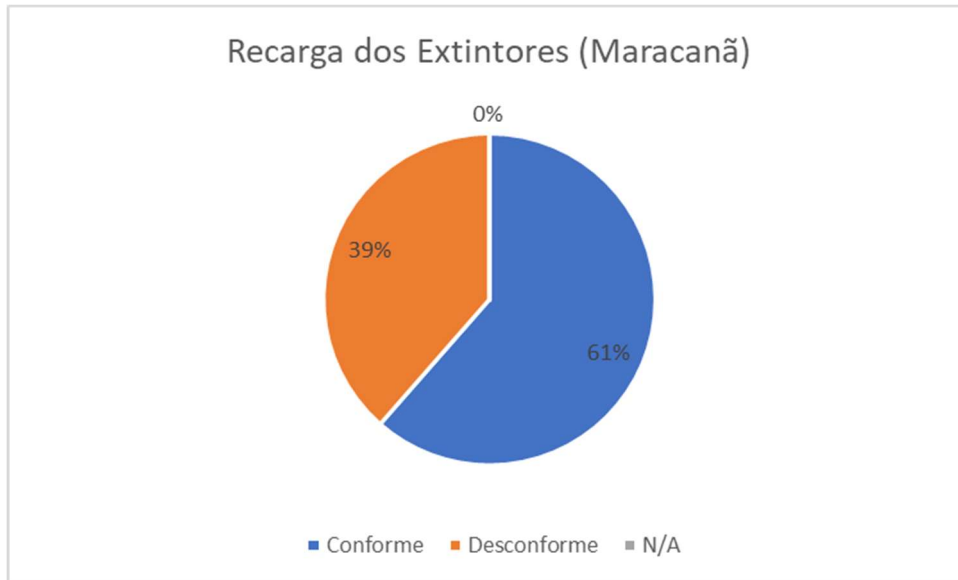
Figura 42 - Conformidade da recarga dos extintores do MA

Destaca-se que dos 96 extintores, a maioria se encontra com a validade do reteste vencida ou sem marcação (66,67%) e a recarga se apresenta no prazo de validade (61,46%).
